15-19

KLOKOČNÁ, SILNICE III/11315,

**PRŮZKUM INTENZIT AUTOMOBILOVÉ
DOPRAVY**

KVĚTEN 2015

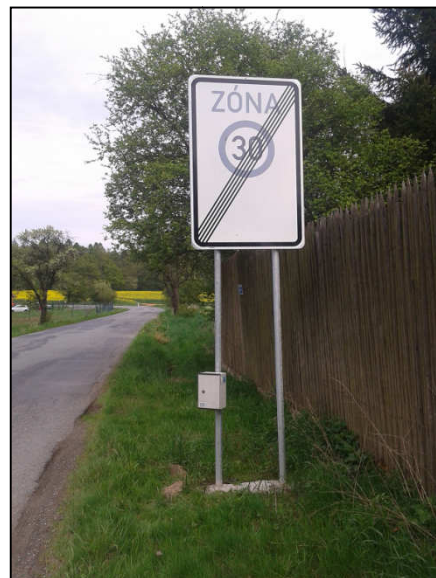
Obrázek 3: foto – nasazení radaru

Automatický detektor byl nasazen na dvoudenní měření intenzit automobilové dopravy (5.5.2015 – 6.5.2015) na III/11315 na okraji obce Klokočná. Umístění detektoru a označení směrů viz. **Obrázek 2** a **Obrázek 3**.

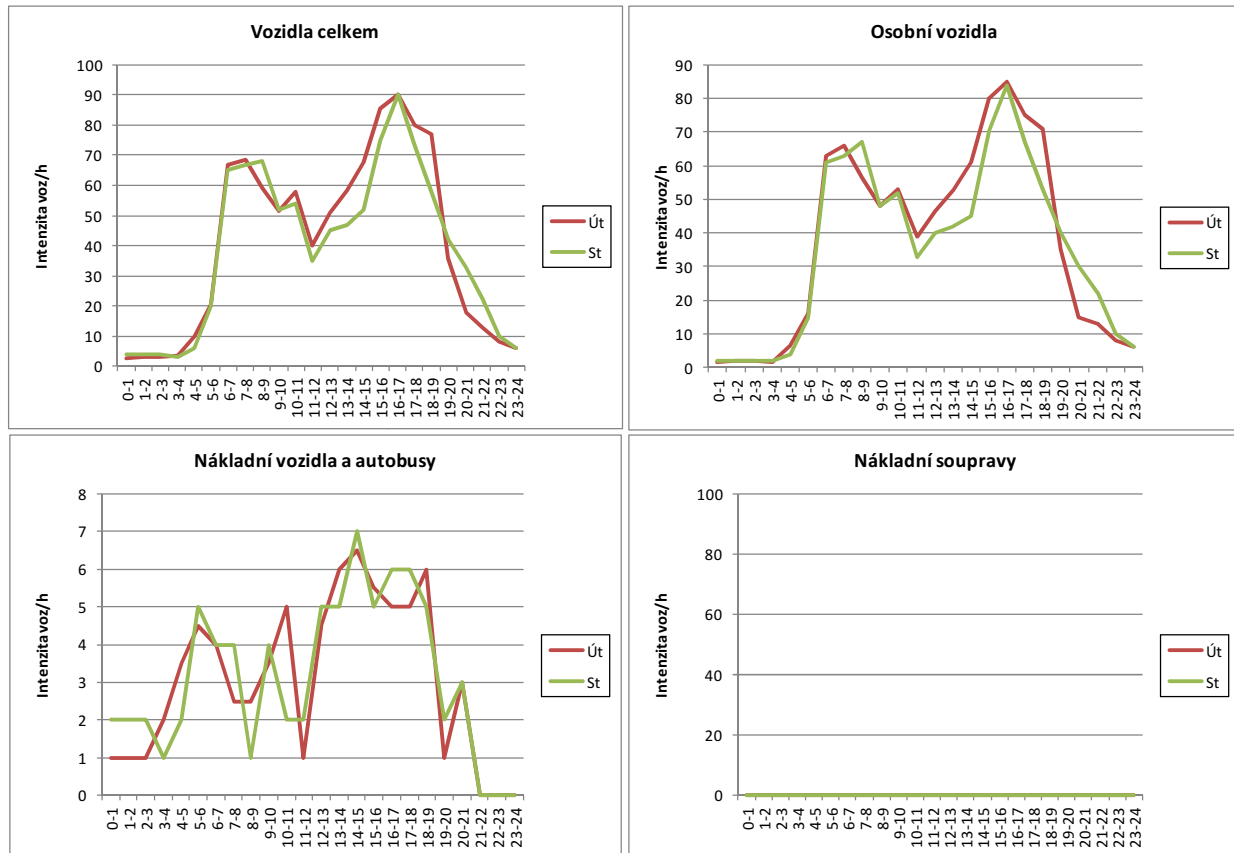
Obrázek 4: Denní variace intenzit automobilové dopravy zjištěné během průzkumu 5.5.2015 – 6.5.2015, podle druhů vozidel, oba směry dohromady [voz/hod]

Denní variace intenzit automobilové dopravy získané během průzkumu (5.5.2015 – 6.5.2015) viz **obrázek 4**.

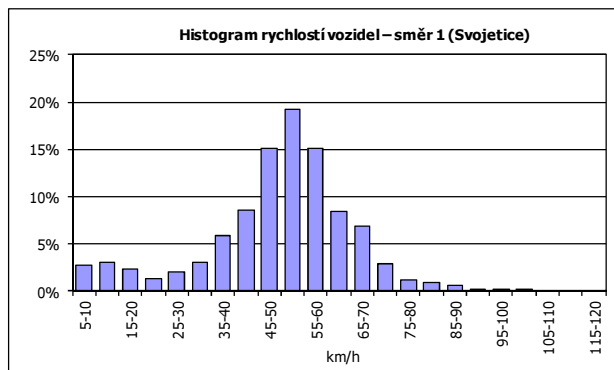
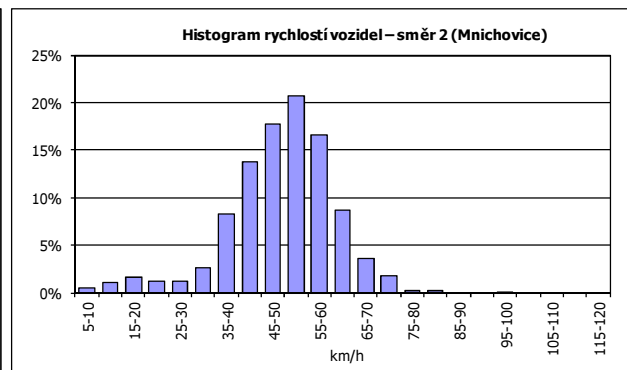
Obrázek 6: Histogram rychlostí projíždějících vozidel na sledovaném profilu po dobu průzkumu

Základní analýza rychlostí dopravního proudu viz. **obrázek 5** a histogram rychlostí vozidel **obrázek 6**.
